Bestandsaufnahme und Evaluierung der derzeitigen Radverkehrsinfrastruktur in Bad Vöslau

Bachelorarbeit
[WS2023/24]

[Anna Lessig, I 1802560]

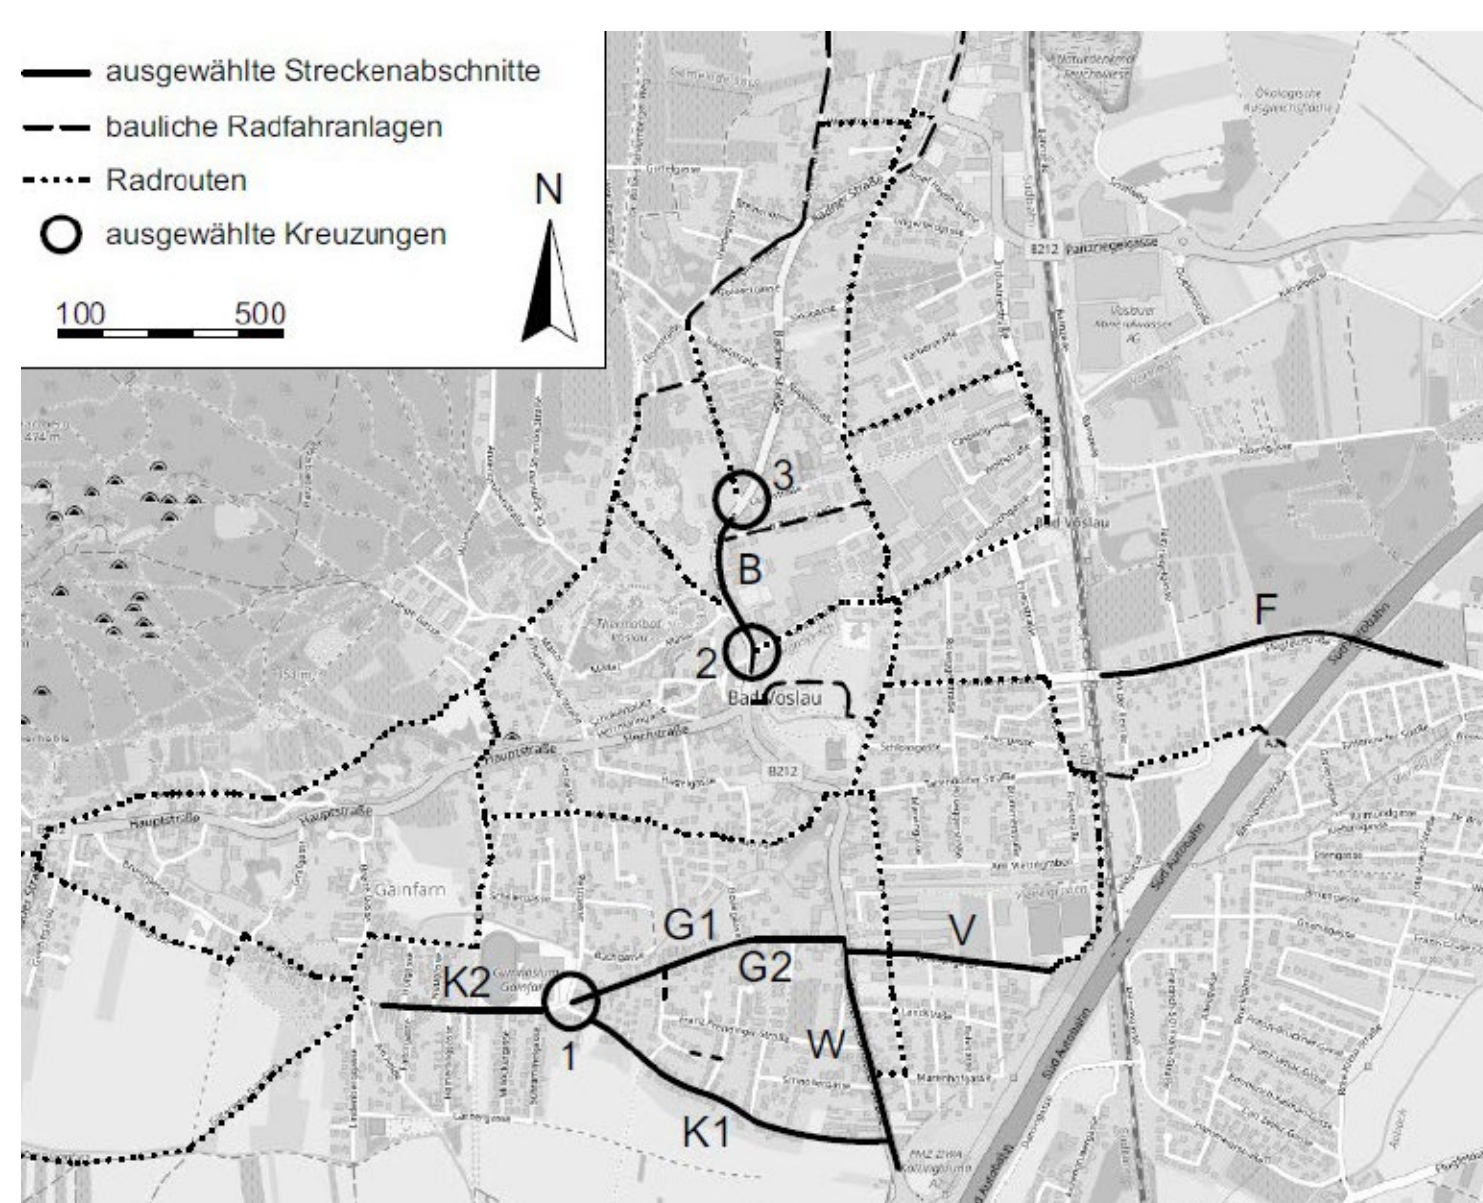
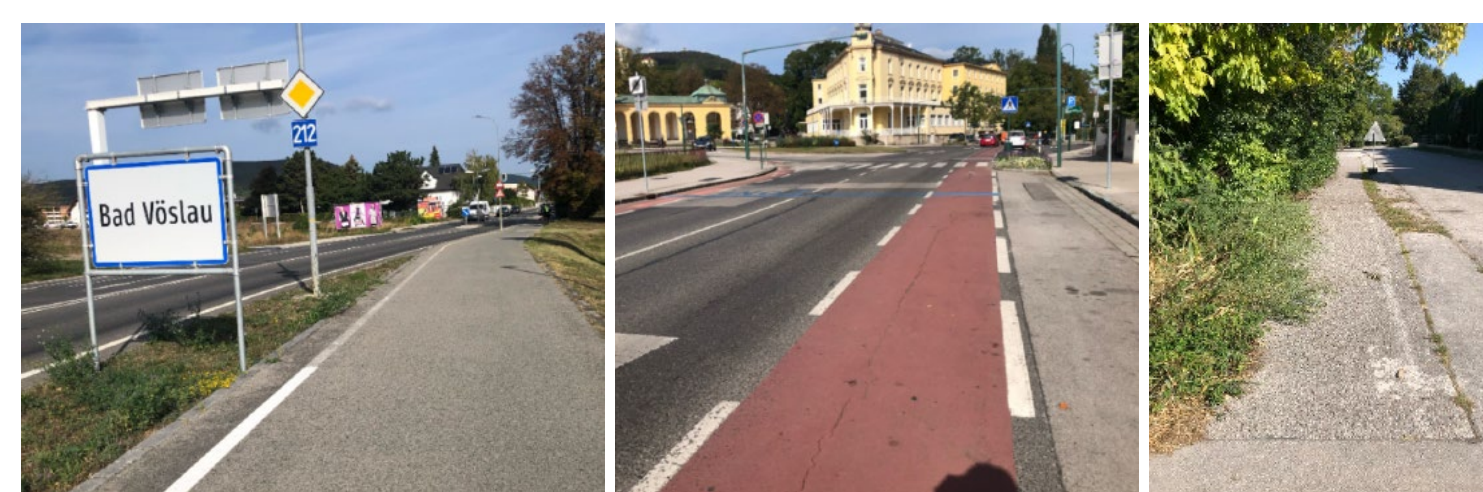
Ergebnisse

Das „Organisationsprinzip“ (Trenn- oder Mischverkehr) ist in 5 von 6 Streckenabschnitten erfüllt. Die „Breite der Radfahranlage“ wurde mittels der Ausbaustufe D der RVS 03.02.12 beurteilt. Dies stellt das absolute Mindestmaß dar und ist in mehr als der Hälfte der gewählten Abschnitte nicht erfüllt.

Die „Verkehrstechnik“ weist hinsichtlich der Bodenmarkierungen große Mängel auf. Diese sind oft verblasst bzw. fehlend und nicht mehr erkennbar.

Bei der Erhebung des „Zustandes der Fahrbahn“ konnten nur kleine Schäden festgestellt werden. Die Anlagen sind in einigen Abschnitten durch Bewuchs eingeschränkt. Das Kriterium „Komfort und Alltagstauglichkeit“ wurde anhand des Vorhandenseins von Abstellanlagen an wichtigen Quell- und Zielorten beurteilt. Diese sind am Bahnhof, beim Rathaus und den Schulen vorhanden.

Die Verkehrssicherheit ist bei der Hälfte der Streckenabschnitte nicht oder nur teils erfüllt mit 1-3 Unfällen in den letzten 3 Jahren.
