# Bachelorarbeit

## Evaluierung der Wirksamkeit von mobilen Tempoanzeigen

Dominik Hlavka

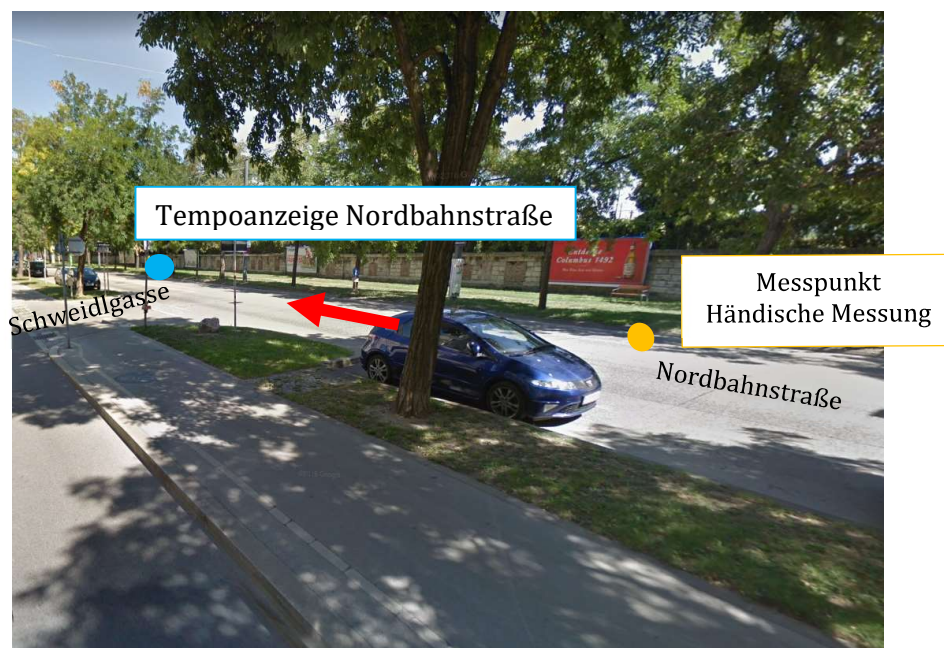
Abb. 5: Standort Nordbahnstraße (Ausschnitt Google Earth) [1]

Die händischen Messungen erfolgten im Bereich der Nordbahnstraße 16 aus einem parkenden Auto. Die Geschwindigkeit der heranfahrenden Fahrzeuge wurde entgegen der Fahrtrichtung festgehalten. Der Messpunkt der händischen Messung befindet sich kurz vor der Schweidlasse (siehe auch Abb. 4 und Abb. 5). Die Verkehrsteilnehmer aus der Marinellgasse und jene die in die Schweidlasse einbiegen, wurden separat festgehalten. Aufgrund der örtlichen Gegebenheiten weicht der Abstand der Messpunkte der händischen Messung zur mobilen Tempoanzeige sowie die Messrichtung von jener in der Heinestraße ab.

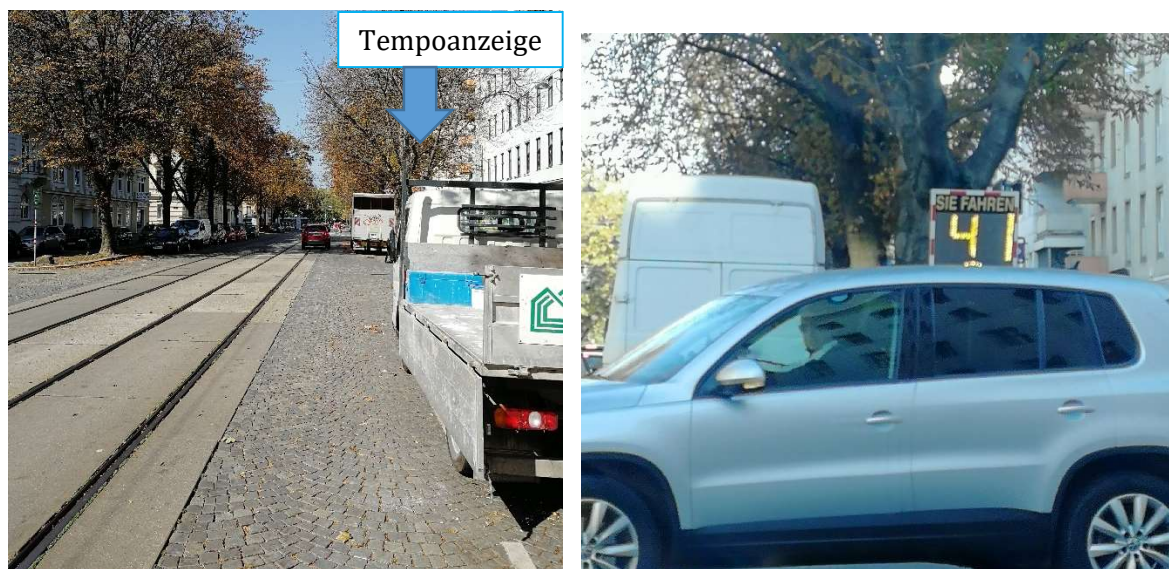
**Abb. 8:** Situation Heinestraße - Tempoanzeige

Die heranfahrenden VerkehrsteilnehmerInnen haben die mobile Tempoanzeige nur sehr spät bzw. nicht erblickt. Dies wird in den folgenden Abbildungen (**Abb. 8**) deutlich. Am linken Bild ist, durch die Höhe des parkenden Autos im Kreuzungsbereich, die mobile Tempoanzeige 20m vorher nicht ersichtlich. Am rechten Bild ist die Sicht auf die Anzeige durch einen VerkehrsteilnehmerInnen aus der Vereinsgasse stark eingeschränkt. Die Situation auf dem rechten Bild war kein Einzelfall, da diese durch die Buslinie 5B mindestens 4-5 Mal in der Stunde eingetreten ist.
