Bachelorarbeit

Qualitätscheck Schulumfeld

Pietro Longi

Datum: 16.04.2018

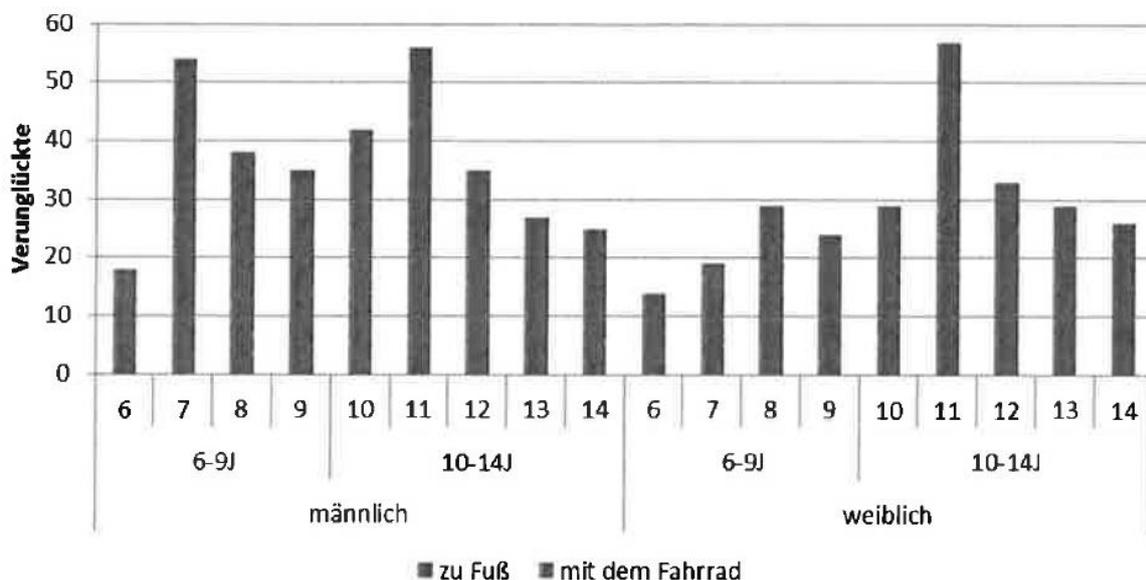
Eine Statistik von Statistik Austria, aus den RVS entnommen, zeigt die Schulwegunfälle von 2008 bis 2012 nach Verkehrsart, Geschlecht und Alter.

Abb. 1: Im Schulumfeld am Schulweg Beteiligte zu Fuß oder mit dem Fahrrad verunglückte 6- bis 14-Jährige nach Verkehrsart, Geschlecht und Alter, Summe 2008 bis 2012 (Quelle: RVS 03.04.14 nach Statistik Austria)

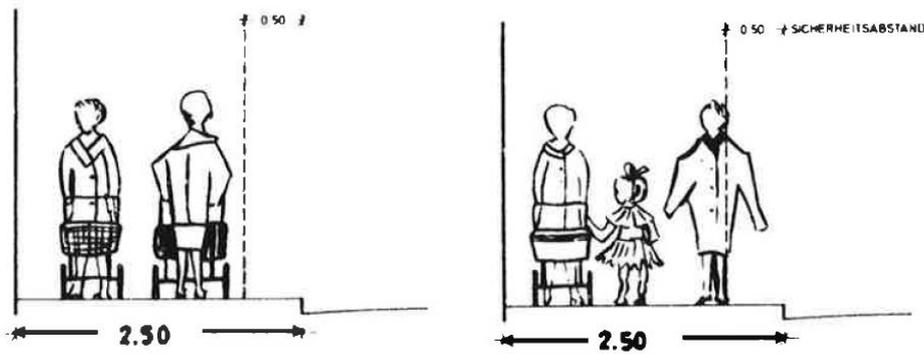
Die empfohlene Gehsteigbreite bei Schulwegen ist 2,5m.

Abb. 2: Darstellung der empfohlenen Gehsteigbreite von 2,5m;
 links: Mindestbreite für Begegnung zweier Kinderwagen
 rechts: Mindestbreite für Begegnung eines Kinderwagens und einem Kind mit einem Fußgänger
 (Quelle: RVS 03.04.14 Machtemens et al.)

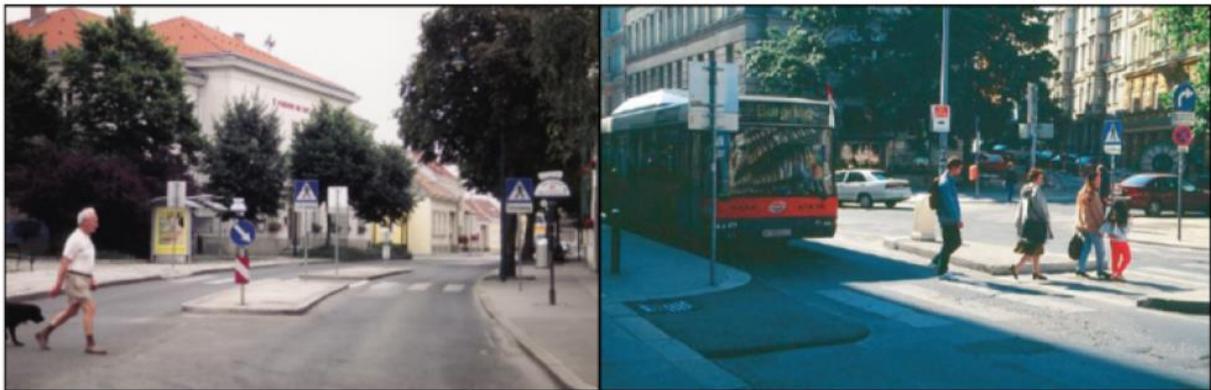
Abb.3: Haltestelle mit Mittelinsel
 (Quelle: RVS 03.04.14 nach ANSWERS- Unfallursachenforschung schwerverletzter und getöteter Kinder im Straßenraum)

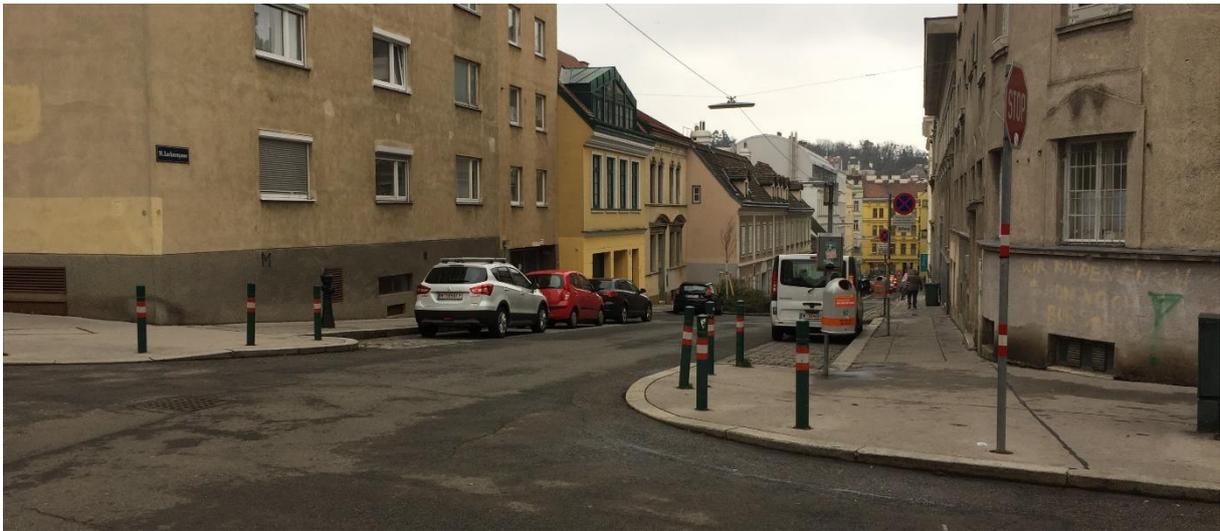
Abb.4: Kreuzung Lacknergasse- Staudgasse

Der Eingangsbereich der Schule unterscheidet sich kaum von dem Gehsteig und direkt vor der Eingangstür ist ein Parkplatz. Sehr nahe zum Eingangsbereich (ca. 15m) kreuzt die Lacknergasse die Staudgasse. Diese Kreuzung ist klein und beide Straßen sind nicht sehr stark befahren, trotzdem sind keine Zebrastreifen vorhanden, obwohl eine Anhebung besteht. Fahrrad- und Rollerabstellplätze sind auf dem ganzen Straßenabschnitt nicht vorhanden, erst vor der Schule „Kongregation göttliche Liebe“.

Die erste Verbesserungsmöglichkeit wäre den Eingang umzugestalten. Dafür könnte der Parkplatz vor dem Eingang durch Fahrrad- bzw. Rollerabstellplätze ersetzt werden. So würde man gleichzeitig zwei Probleme lösen: die schlechte Sichtbarkeit vor dem Eingang und den Mangel an Fahrrad- bzw. Rollerabstellplätzen.

Eine weitere Verbesserung wäre das Einführen von Tafeln und Piktogrammen. Diese müssten schon beim Abbiegen von der Kreuzgasse in der Lacknergasse ersichtlich sein; diese Maßnahme würde dazu führen, dass die sonst unauffällige Schule, ziemlich rasch ersichtlich wird.

Die Fußwege zu den ÖV weisen eine gute Sicherheit auf. Die Haltestelle in der Kreuzgasse befindet sich auf einem breitem Gehsteig und am Fußweg zur Schule muss nur einmal die Staudgasse überquert werden. Um die Sicherheit noch zu erhöhen könnten hier Zebrastreifen eingeführt werden.

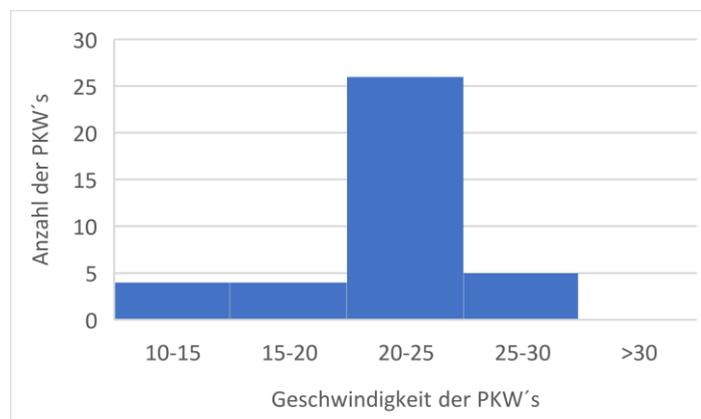
Die Geschwindigkeitsmessungen wurden am Montag den 15.01.2018 durchgeführt. An diesem Tag waren Minusgrade und es hat leicht geschneit, dies hatte einen Einfluss auf die Verkehrsmittel, mit denen die Schüler zur Schule kamen. Durch einfache Beobachtung wurde geschätzt das ca. 70% der Schüler mit den Auto von den jeweiligen Eltern gebracht wurden, ca. 1% mit dem Roller alleine unterwegs waren und die restlichen 29% wurden von den Eltern mit den ÖV zur Schule gebracht. Die 30-Zone wurde von fast jedem Fahrer berücksichtigt. Dabei muss auch gesagt werden, dass vor der Schule keine Kiss and Go-Zone vorhanden ist und deshalb entschieden sich die Eltern die Kinder auf der Straße aussteigen zu lassen. Das hat dazu geführt, dass der ganze Abschnitt der Lacknergasse und Teil der Staudgasse stehenden Verkehr aufwiesen. Durch diese geringen Geschwindigkeiten und der großen Anzahl der PKW konnte die Radarpistole nicht jede Geschwindigkeit messen (<10km/h wurde nicht gemessen).

Abb.5: Histogramm der Geschwindigkeitsmessungen

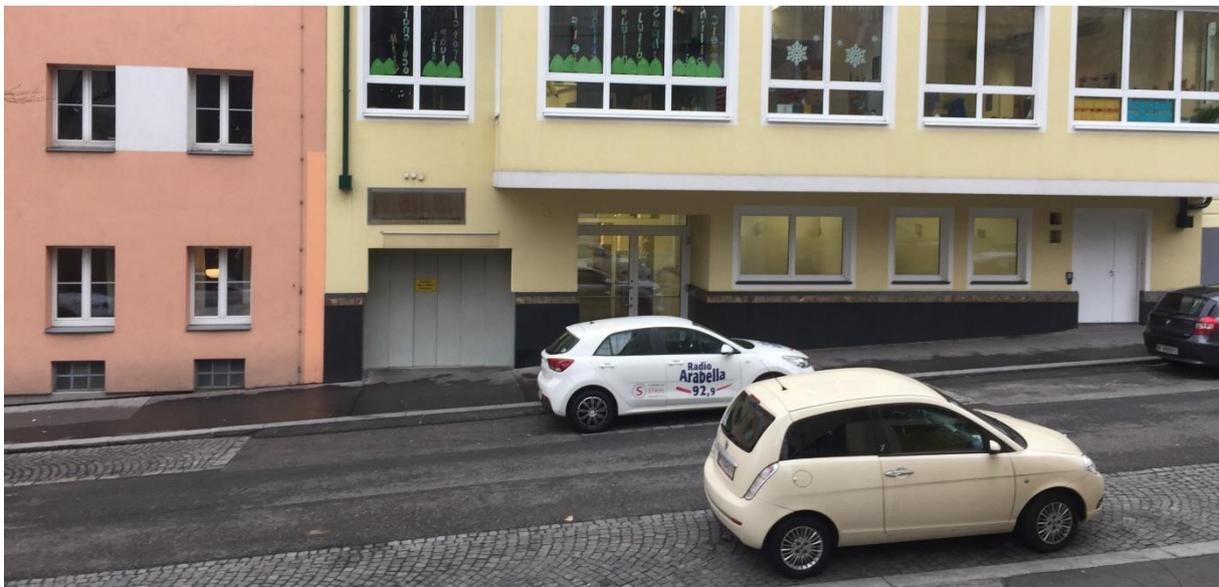
Der Eingangsbereich der Schule unterscheidet sich gar nicht von dem restlichen Gehsteig und Parkplätze sind gleich angeordnet wie in der ganzen übrigen Gasse. Die Anzahl der Fahrrad- und Rollerabstellplätze ist sehr gering (drei Stangen um die Fahrräder abzusperren) für die Anzahl der Schüler.

Abb. 6: Eingangsbereich der Schule

Die erste Verbesserungsmöglichkeit wäre, den Eingangsbereich so umzuändern, dass verschiedene Parkplätze beseitigt werden und stattdessen wird der Gehsteig vergrößert und Fahrrad- bzw. Rollerabstellplätze werden eingebaut. So würde man gleichzeitig zwei Probleme lösen: die schlechte Sichtbarkeit vor dem Eingang und den Mangel an Fahrrad- bzw. Rollerabstellplätzen.

Sehr wichtig ist das Einführen von Tafeln und Piktogrammen schon am Anfang der Gasse, damit jeder Teilnehmer des Verkehrs gleich informiert ist, dass in der Gasse eine Schule vorhanden ist. Außerdem ist eine bauliche Maßnahme erforderlich, um die Geschwindigkeit zu drosseln. Eine Möglichkeit dafür wäre der Einbau einer Anhebung kurz vor dem Eingangsbereich.

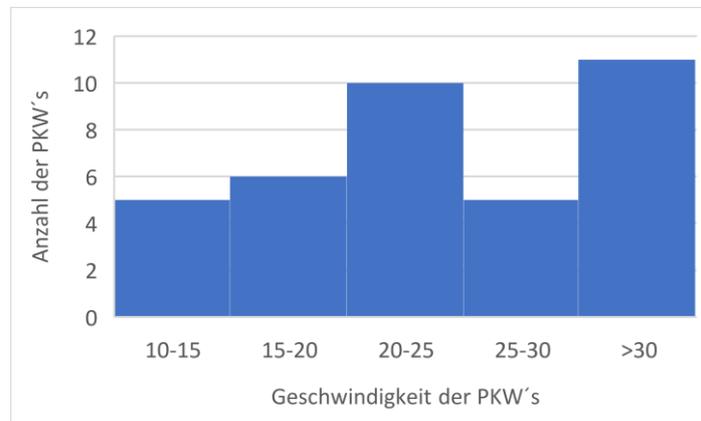
Die Geschwindigkeitsmessungen wurden am Dienstag den 16.01.2018 durchgeführt. An diesem Tag waren Minusgrade und das hat wahrscheinlich dazu geführt, dass sehr viele Schüler (auch jene die schon älter waren) von den Eltern mit dem PKW in die Schule gebracht wurden.

Abb. 7: Histogramm der Geschwindigkeitsmessungen

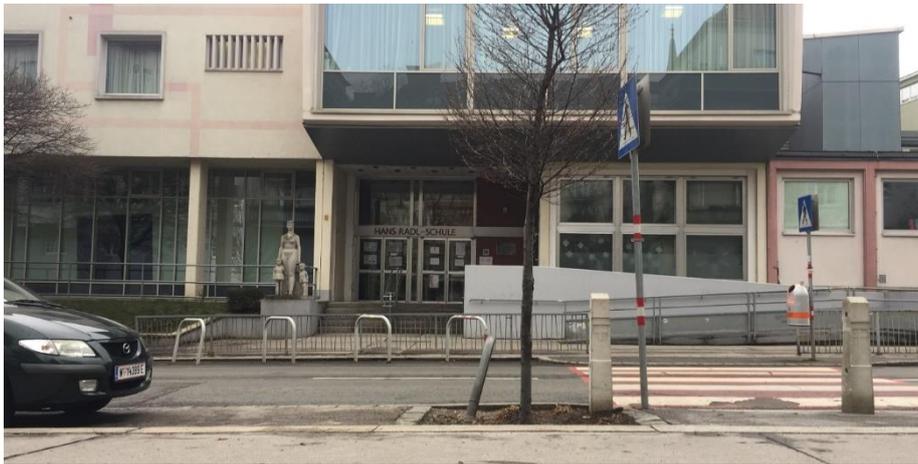
Der Eingangsbereich der Schule ist groß und ist vom Straßenniveau abgehoben. Der Eingang kann mittels Treppen oder einer barrierefreien Rampe erreicht werden.

Am Straßenrand vor der Schule gibt es ausreichend Parkplätze, aber nirgends Kiss-and Go-Zonen. Dies führt dazu, dass die meisten PKW's im Verkehr kurz stehen bleiben und die Kinder schnell aussteigen lassen. Dies führt zu einem bestimmten Risiko für die Kinder und dazu, dass der Verkehr verlangsamt wird.

Abb. 8: Eingangsbereich der Schule

Die erste große Verbesserung, die durchgeführt werden kann, ist dass der Bereich der Währingerstraße zwischen der Simonygasse und der Paulinengasse als 30er Zone eingerichtet wird. Damit wird schon um vieles die Sicherheit für die Kinder erhöht. Um die Geschwindigkeit in diesem Bereich niedrig zu halten könnten auch die Anzahl der Zebrastreifen vor der Schule erhöht werden. Zu Schulbeginn werden diese Zebrastreifen von Schülerlotsen gesichert, somit ist das sichere Überqueren der stark befahrenen Straße gewährleistet.

Sehr wichtig ist auch das Einführen von Kiss-and-Go-Zonen. Die ausreichende Anzahl von Parkplätzen vor der Schule ermöglicht diese Verbesserung. Damit können die Kinder sicher auf dem Gehsteig vor der Schule aussteigen.

Zuletzt könnten auf den Fahrstreifen Piktogramme eingeführt werden um zu verdeutlichen dass sich in der Nähe eine Schule befindet.

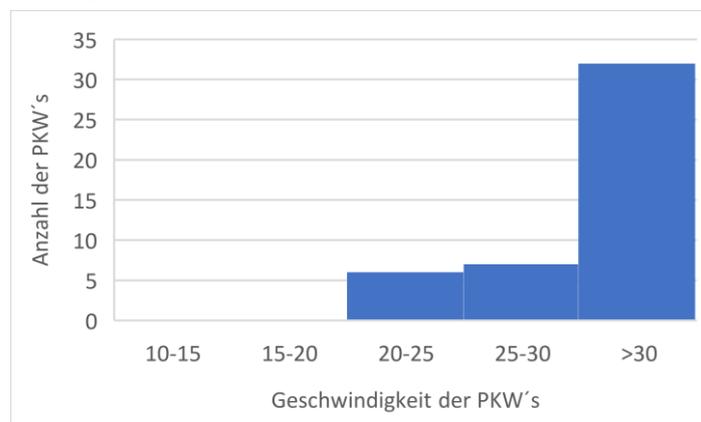
Abb.9: Histogramm der Geschwindigkeitsmessungen

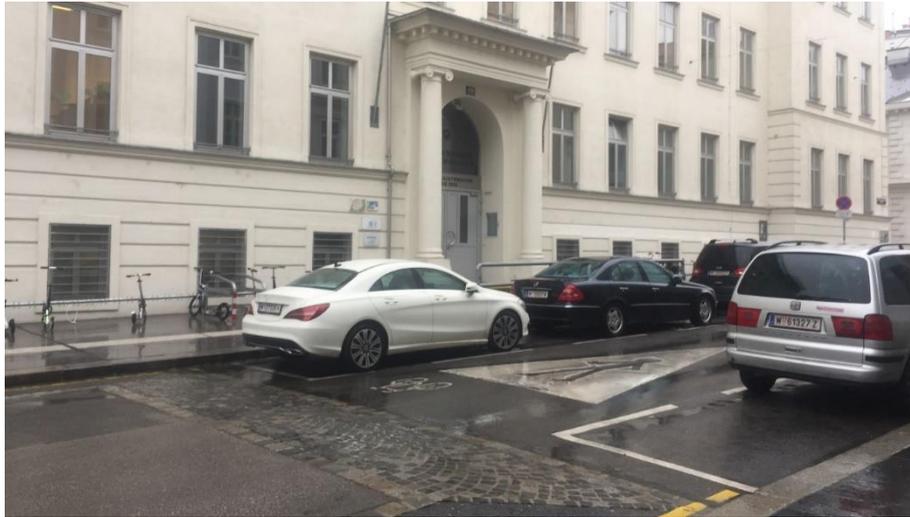
Der gesamte Gehsteig vor dem Schulbereich ist ausreichend breit (mindestens 2,5m) und beim Eingangsbereich waren auch genügend Fahrrad-bzw. Rollerabstellplätze.

Die Seite der Straße, auf der sich der Eingangsbereich der Schule befindet, ist mit Parkplätzen versehen, die den Verkehrsteilnehmern keine gute Sicht über die Bewegungen der Schüler in diesem Bereich ermöglichen. Kiss and Go-Zonen sind nicht vorhanden und die Zebrasteifen in der Nähe der Schule wurden nicht von Schülerlotsen gesichert. Durch den Mangel von Kiss and Go-Zonen sind die Schüler auf der Straße vom Auto ausgestiegen und dies hat dazu geführt dass sich in der Gasse Stau gebildet hat.

Abb. 10: Eingangsbereich der Schule

Der größte Mangel sind die Parkplätze vor dem Eingangsbereich, die eine gute Sicht verhindern. Diese Parkplätze könnten beseitigt werden und stattdessen könnte der Gehsteig verbreitert werden. Somit wäre der Eingangsbereich sehr groß und für jeden Verkehrsteilnehmer sichtbar. Außerdem könnte man noch Fahrradabstellplätze hinzufügen, die im Sommer von den Schülern sicher genutzt würden.

Am anderen Straßenrand könnte man die verschiedenen Parkplätze als Kiss and Go-Zonen verwenden. Somit könnten die Schüler sicher auf einen Gehsteig aussteigen. Dafür müssten dann aber auch bei den nächstgelegenen Zebrastreifen Schülerlotsen eingesetzt werden, damit für die Schüler die höchstmögliche Sicherheit gewährleistet ist.

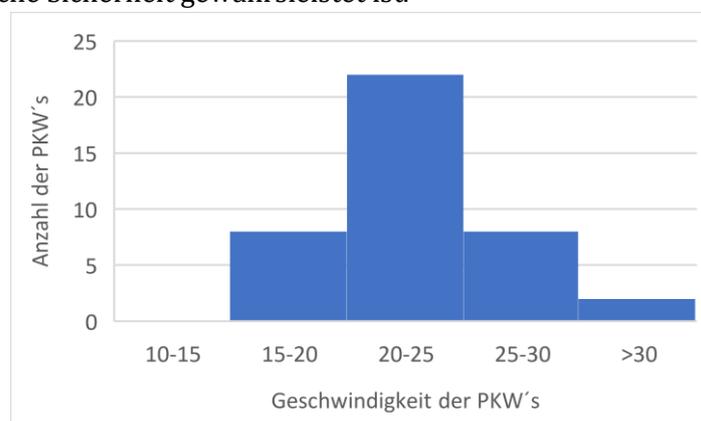
Abb. 11: Histogramm der Geschwindigkeitsmessungen

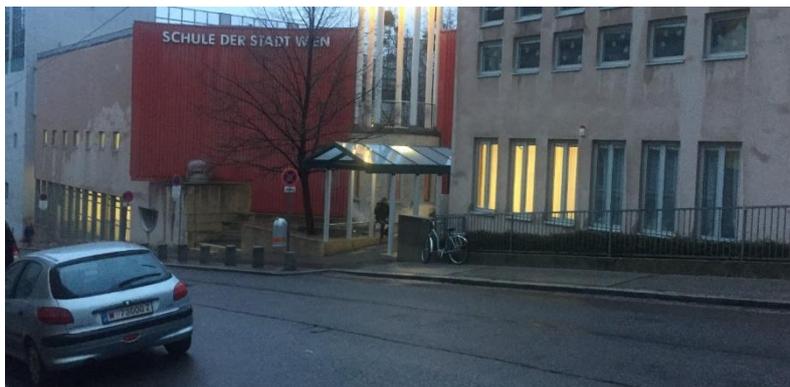
Der Eingangsbereich vor der Schule ist ausreichend breit und auch der Gehsteig ist breiter in diesem Bereich. Die Anzahl der Roller-bzw. Fahrradabstellplätze (maximal 20-30 Abstellplätze) ist nicht ausreichend für die Anzahl der Kinder (20 Kinder im Alter zwischen 0-6 und 250 Kinder im Alter zwischen 6-10).

Abb. 12: Eingangsbereich der Schule

Die erste und wichtigste Verbesserung, die durchgeführt werden muss, ist das Einführen von Kiss and Go-Zonen. Somit können die Kinder direkt auf dem Gehsteig in unmittelbarer Nähe vom Eingangsbereich aussteigen und ohne Gefahren in das Schulgebäude eintreten. Obwohl ein großer Bereich des Gehsteigs schon ausreichend breit ist, könnte eine weitere Vergrößerung dieses Bereiches ermöglichen, dass man Roller und Fahrradabstellplätze errichtet.

Letztendlich muss in der Edmund-Weiß-Gasse eine korrekte Beschilderung und Piktogramme eingeführt werden. So ist für jeden Verkehrsteilnehmer sofort verständlich dass sich in dieser kleinen Gasse eine Schule befindet.

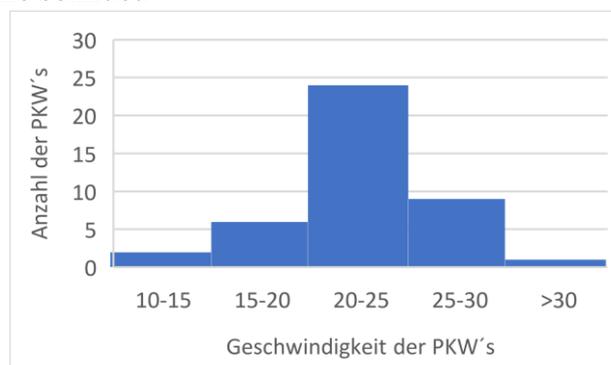
Auch für diese Schule wurden die Geschwindigkeitsmessungen an einem sehr kalten Tag (19.01.2018) durchgeführt. Dies hatte sicher einen starken Einfluss darauf, dass der Großteil der Kinder von den Eltern mittels PKW zur Schule gebracht wurde. Durch Beobachtungen wurde ermittelt, dass ca. 80% der Kinder wurde von den Eltern mittels PKW zur Schule gebracht, die restlichen waren hauptsächlich mit den ÖV unterwegs. Nur eine sehr geringe Anzahl von Kindern war zu Fuß oder mit Roller bzw. Fahrrad unterwegs.

Abb. 13: Histogramm der Geschwindigkeitsmessungen
