Bachelorarbeit

Planungsmängel bei U-Bahn-Stationen in Wien

Kurzfassung

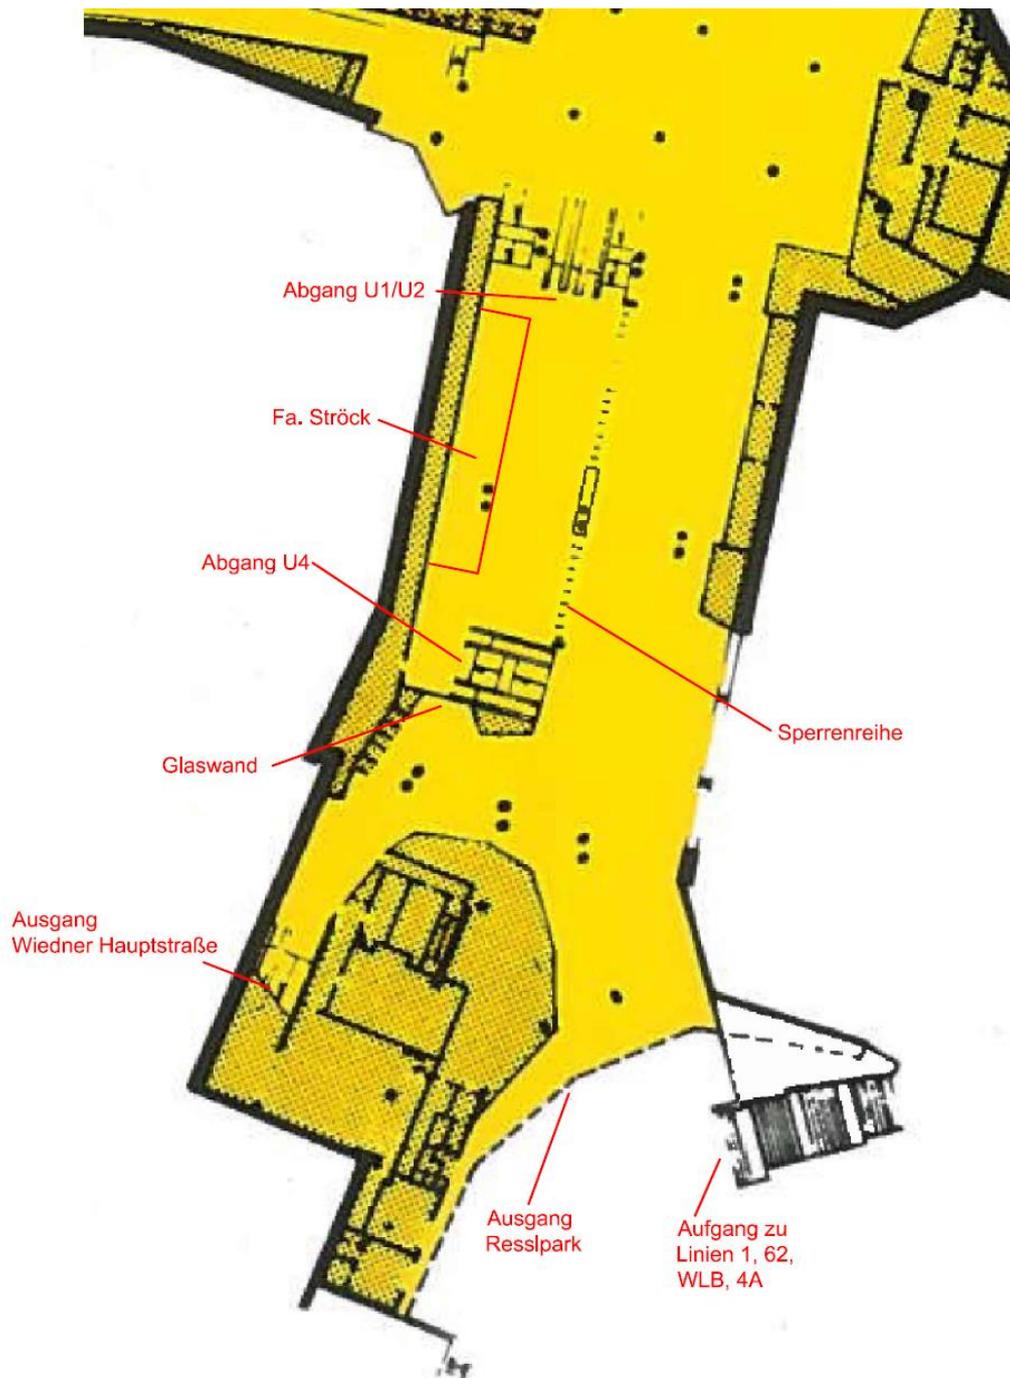
Eine Stelle in der Station Karlsplatz, an der die Planung aus der Sicht der Fußgänger keine zufriedenstellende Lösung gefunden hat, ist der Abgang von der Hauptpassage (Anschluss Opernpassage) zur U4 (vgl. Abbildung 1). Der Ausgang „Wiedner Hauptstraße“ ist für Fahrgäste, die von der U4 kommen, nur über einen Umweg erreichbar (vgl. Abbildung 2 & Tabelle 1), da der direkte Weg durch eine Glaswand versperrt ist (vgl. Abbildung 3, in der durch die Glaswand links hinten der Ausgang in den Resselpark und rechts hinten der Ausgang zur Wiedner Hauptstraße zu sehen ist).

Abbildung 1: Hauptpassage Karlsplatz, südlicher Teil [5, zw. S. 64 und 65]; ergänzt mit eigenen Beschriftungen; ca. im Maßstab 1:700

In Abbildung 1 ist gegenüber der Filiale der Fa. Ströck eine zusammenhängende Sperrenreihe eingezeichnet, die auch in Abbildung 4 zu sehen ist. Diese wurde später im Rahmen einer Umgestaltung geteilt, um auch Kunden ohne Fahrschein den Zugang zum Geschäftslokal zu ermöglichen (vgl. Abbildung 5). Unter den ursprünglichen Rahmenbedingungen war durch die Glaswand also der Vorteil gegeben, die Abgänge zu allen drei U-Bahn-Linien in der Hauptpassage mit nur einer Sperrenreihe bedienen zu können. Seit der Teilung der Sperrenreihe ist dieser mögliche Grund für die Errichtung der Glaswand jedoch hinfällig.

Auch wenn es hinter der bestehenden Lösung ein Planungskonzept geben sollte, wurde selbiges nicht kommuniziert. Viele Fahrgäste ärgern sich täglich über die vorliegende Stationsgestaltung. Die aktuelle Situation sollte von Seiten der Wiener Linien GmbH & Co. KG dringend analysiert und wenn nötig verbessert werden. Die Kommunikation der Analyseergebnisse an die Fahrgäste wäre unabhängig von deren Ergebnis nicht nur sehr begrüßenswert, sondern würde auch zur Imageverbesserung des Verkehrsdienstleisters beitragen.

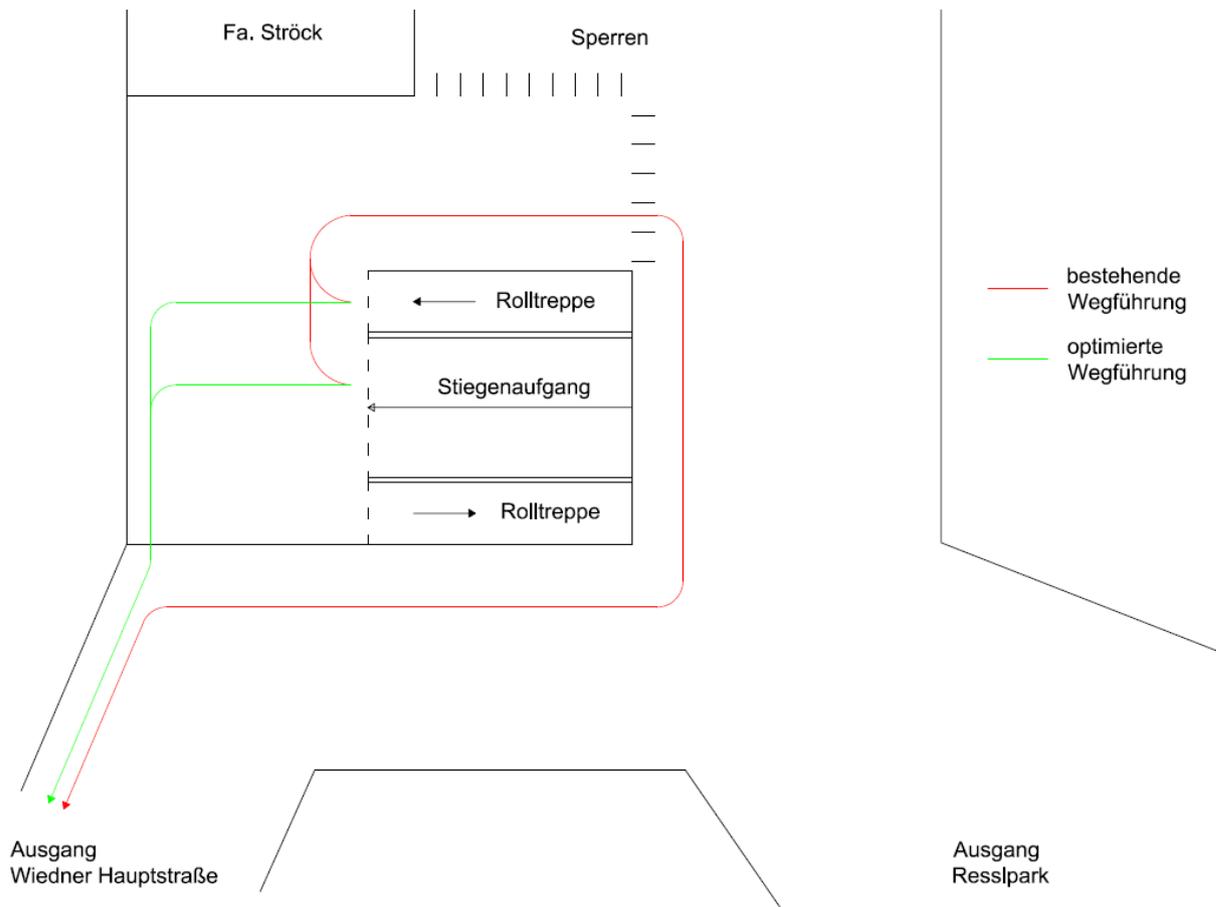
Abbildung 2: schematische Darstellung der Fußwege um den Abgang zur U4 (ohne Maßstab)

Weg	Länge vorgesehen	Länge direkt
Aufgang U4 – Aufgang Wiedner Hauptstraße	50 m	30 m

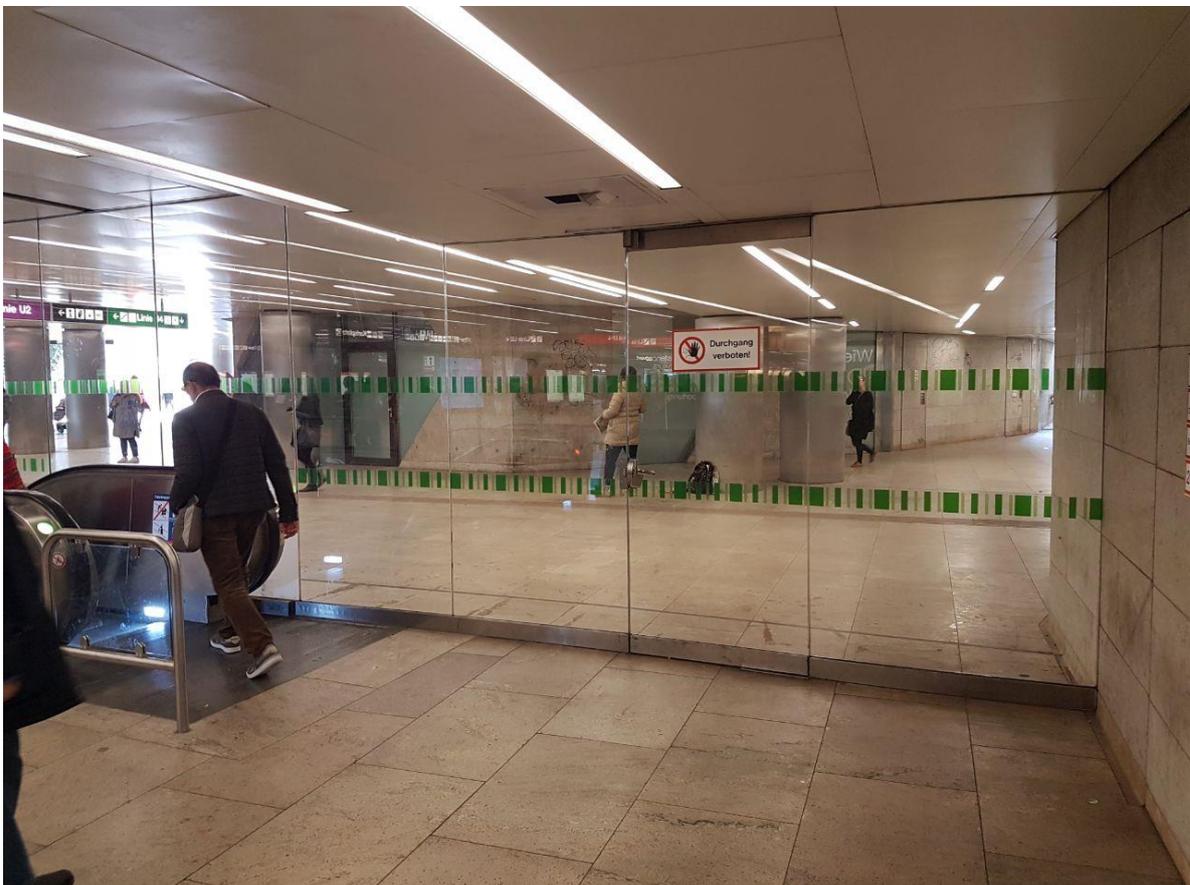
Abbildung 3: Glaswand zwischen Ausgang Wiedner Hauptstraße und U4-Abgang

Ein weiterer Erklärungsansatz für die vorliegende Lösung wären etwaige Fluchtweg-Vorschriften, zum Beispiel wenn auf Grund des Abstandes, der zwischen dem Ende einer Rolltreppe und einer eventuellen Abzweigung eingehalten werden muss, an der Stelle der Glaswand nicht genügend Durchgangsbreite verblieben wäre. Da die Stiege beim Ausgang in Richtung Bibliothek aber nur über 2,80 Meter Breite verfügt und die verbleibende Länge der Glaswand (abzüglich den 0,90 Metern Länge des Abstands-Bügels vor dem Beginn der Rolltreppe) 3,80 Meter beträgt, kann auch eine Einengung des Fluchtweges als Gefahrenquelle im Panikfall als Grund ausgeschlossen werden. Dieser Erklärungsansatz ist auch insofern zu verwerfen, als dass die Verbreiterung der Passage an dieser Stelle um einen allenfalls erforderlichen Wert bei der Errichtung des Bauwerks ohne großen Aufwand möglich gewesen wäre.

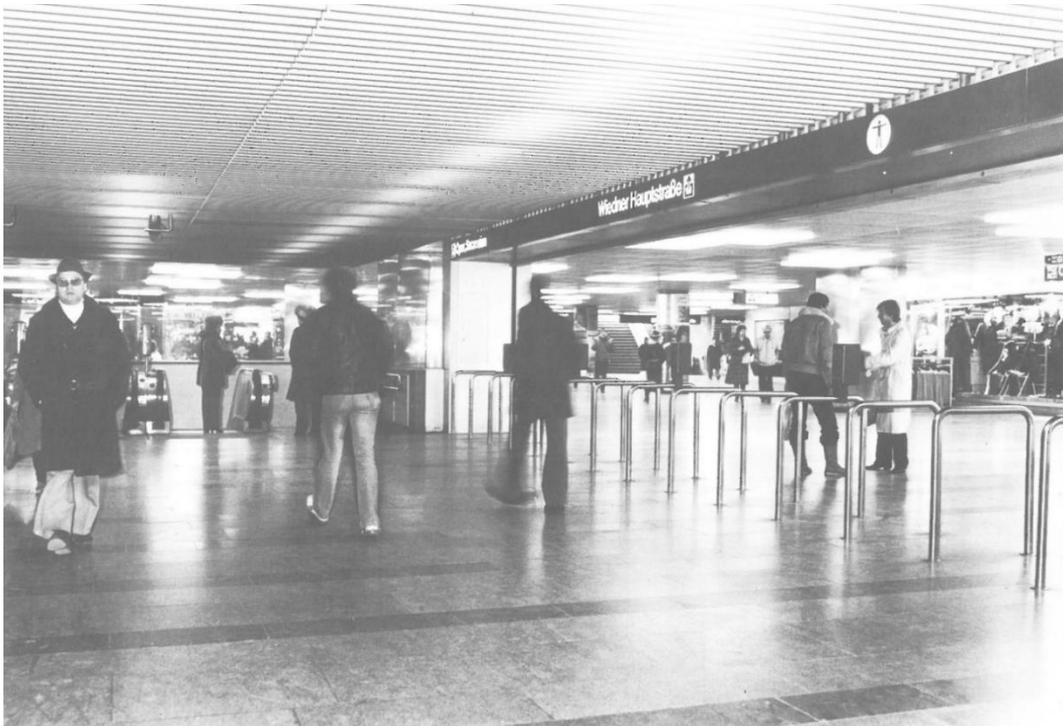
Abbildung 4: Durchgehende Sperrenreihe zwischen den Abgängen zu U1/U2 und U4 [3, S. 201]

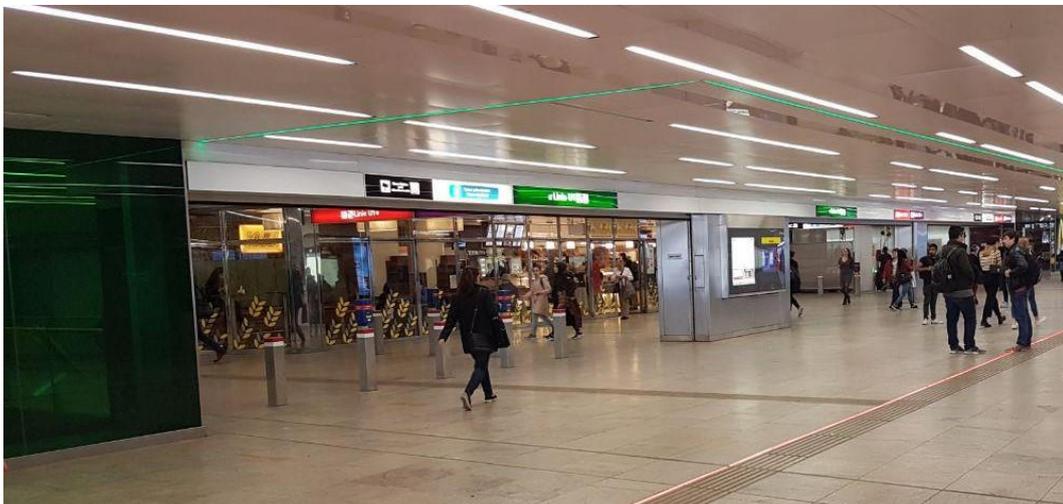
Abbildung 5: Geteilte Sperrenreihe im Frühling 2018

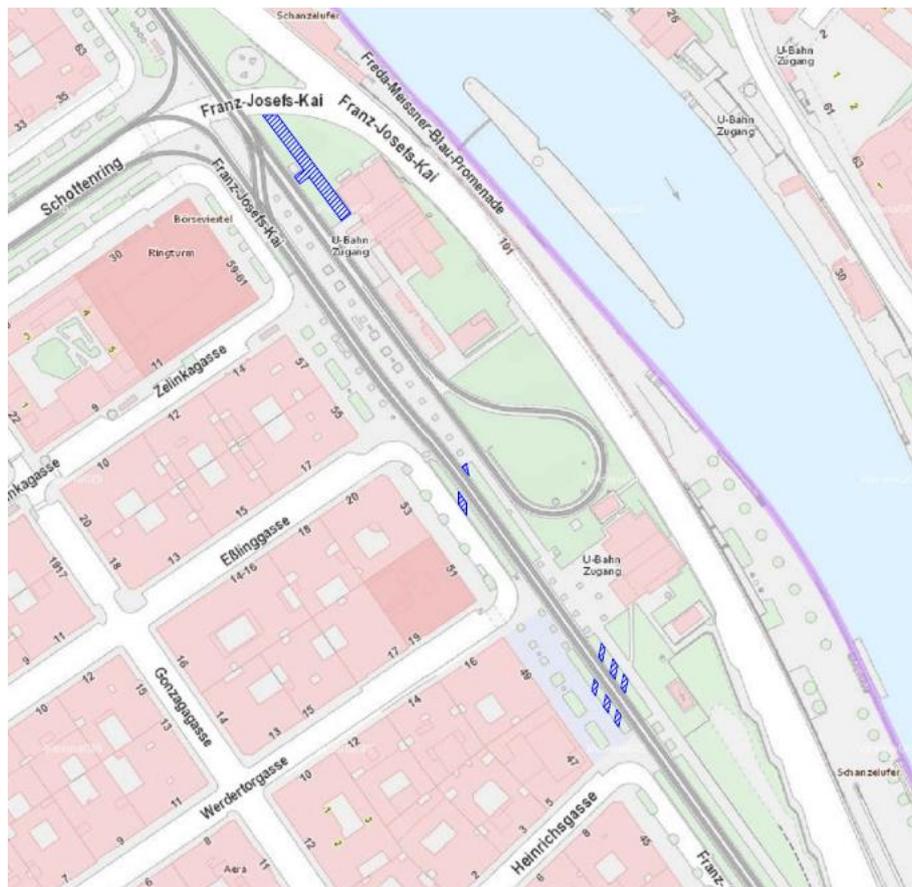
Dieser Umstand ist im Umfeld der U-Bahn-Station Schottenring sehr gut sichtbar. Auf Grund der mangelhaft geplanten Fußwege sind in den Grünflächen und Beeten rund um die beiden Aufnahmegebäude am Franz-Josefs-Kai deutliche „Trampelpfade“ zu sehen (vgl. Übersichtsplan Abbildung 8).

Abbildung 8: Lageplan der Station Schottenring [9]; ergänzt mit den entstandenen Pfaden in blau; ca. im Maßstab 1:3000

Weg	Länge vorgesehen	Länge direkt
Nörd. Ausgang U-Bahn - Augartenbrücke	200 m	170 m
Werdertorgasse - Straßenbahnlinie 1 in Richtung 10. Bezirk	100 m	60 m
Heinrichsgasse – südl. Aufgang U-Bahn	80 m	70 m

Der Fußgängerzustrom zur Station Schottenring mag sich zwar mit der Zeit verändert haben, doch das aktuelle Problem besteht in dieser Form seit vielen Jahren. Eine Anpassung der örtlichen Anlagen an die deutlich sichtbaren Bedürfnisse der Fußgänger wäre dringend notwendig. Dass ein großer Teil der Fahrgäste die Station auch bei schlechten Witterungsbedingungen über unbefestigte Wege erreicht, führt nicht nur zu erhöhter Frustration bei den Kunden, sondern auch zu einem finanziellen Mehraufwand für Reinigungsarbeiten im befestigten Stationsbereich und in den Fahrzeugen sowie für Ausbesserungsarbeiten der MA 42 Wiener Stadtgärten. Da nichts davon im Sinne der zuständigen Verantwortungsträger sein kann, herrscht hier eindeutig Handlungsbedarf.

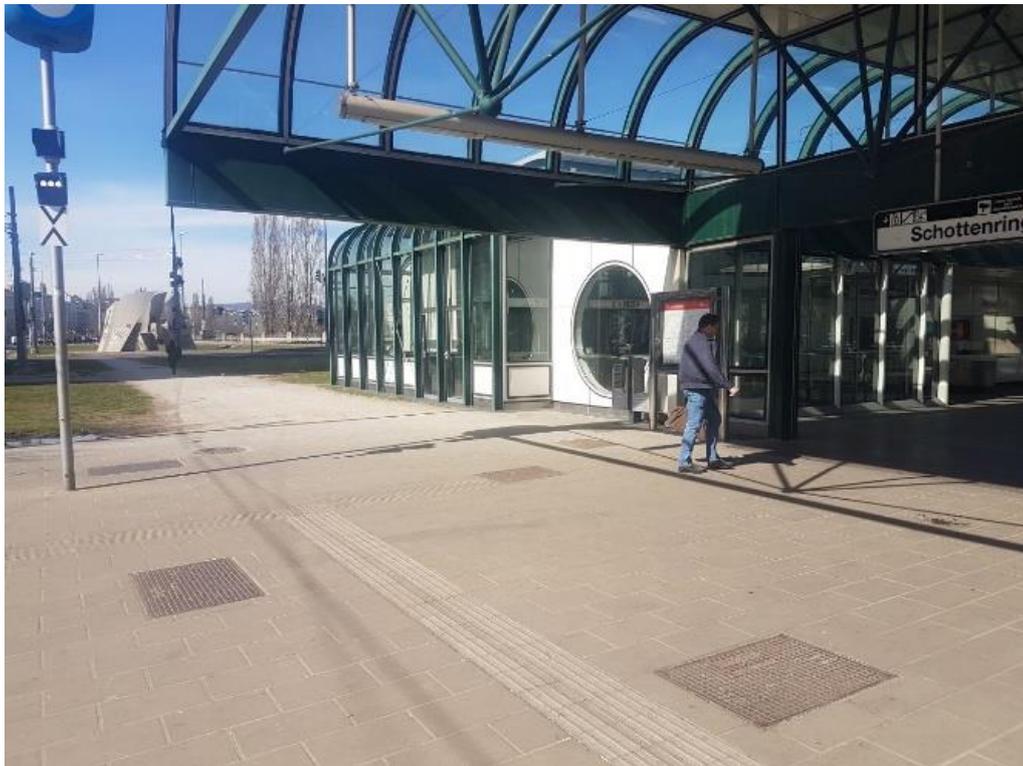
Dieses Problem betrifft zwar vor allem den Ausgang am südöstlichen Ende des U4-Bahnsteigs, aber auch vom Vorplatz des Haupt-Aufnahmegebäudes (Umstieg zur Straßenbahn) führt ein sehr breiter, inzwischen geschotterter Trampelpfad in nordwestlicher Richtung die Straßenbahnschienen entlang (vgl. Abbildung 9). Dieser Weg sowie die Zerstörung der umliegenden Grünflächen sind auch im Luftbild des offiziellen Stadtplans der Stadt Wien sichtbar (vgl. Abbildung 10). Erstes

Ziel der Fußgänger, die diesen Weg wählen, ist die ungesicherte Überquerung des Franz-Josef-Kais zur Grünfläche mit der Skulptur „Wiener Trio“ von Philip Johnson [10], der weitere Weg führt sie Richtung Maria-Theresien-Straße oder (erneut ungesichert die Fahrbahn querend) über den zweiten Teil des Franz-Josef-Kais Richtung Donaukanal bzw. Augartenbrücke.

Abbildung 9: Hauptaussgang der U-Bahn-Station Schottenring mit Schotterweg in Richtung „Wiener Trio“

Beim geschotterten Weg nordwestlich des Haupt-Aufnahmegebäudes wirkt es, also ob sich die zuständigen Stellen dem Willen der Fußgänger gebeugt und sich im Nachhinein bereit erklärt hätten, den geforderten Weg durch Schotterung zu „legalisieren“. Allerdings endet dieser mehrere Meter breite Pfad an einer mehrspurigen, stark frequentierten Straße ohne Fußgängerübergang. Die Sinnhaftigkeit einer solchen baulichen Maßnahme darf bezweifelt werden. Den Fußgängern

wird hier zwar beim Überwinden der ersten Etappe geholfen, doch ein Konzept für ihre Sicherheit bei der darauffolgenden Überquerung der Straße fehlt völlig.

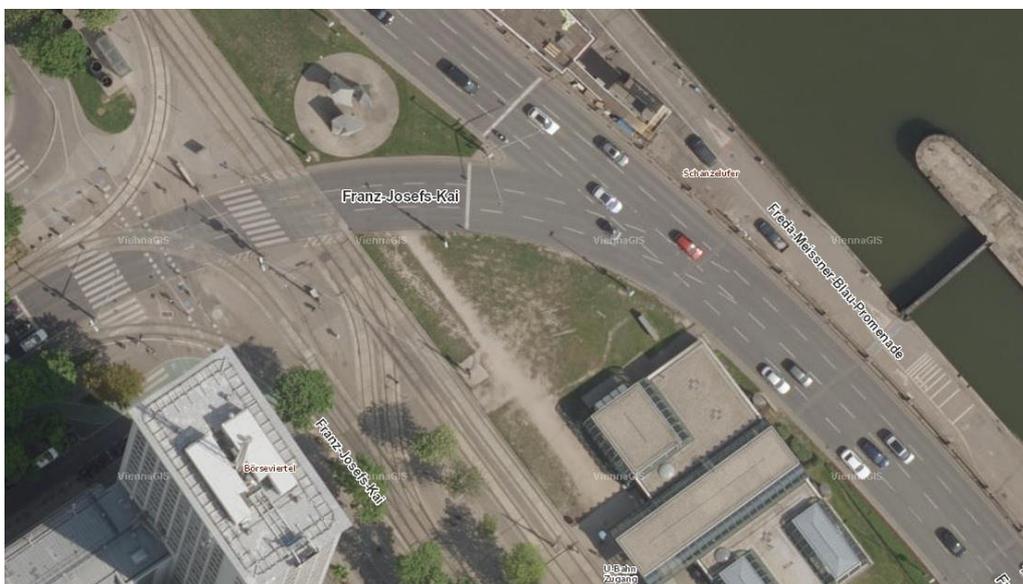
Abbildung 10: Luftbild des Schotterwegs und des Zustandes der Grünflächen nördlich des Hauptaussgangs [9]; ca. im Maßstab 1:1150

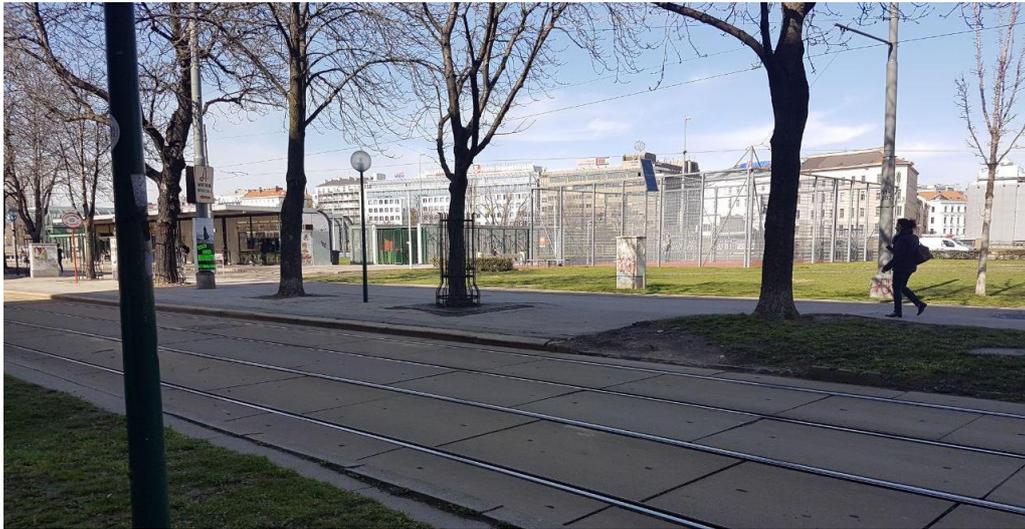
Der im Bereich des Hauptaussgangs vorhandene „Mittelbahnsteig“ der Straßenbahn (Ausstieg aus der Linie 31, Einstieg in Züge der Linie 1 Richtung Prater Hauptallee) geht an seinem südöstlichen Ende abrupt in einen Grünstreifen über. Auch hier sind starke Zerstörungen der Vegetation

sichtbar, die von Fußgängern auf dem Weg zur beziehungsweise von der Werdertorgasse kommend hervorgerufen werden (vgl. Abbildung 11). Dieser Pfad kann durch das Beet auf der Stadtseite der Gleisanlage weiter verfolgt werden.

Abbildung 11: Südende des Straßenbahn-„Mittelbahnsteigs“

Die bestehenden Anlagen sind darauf ausgelegt, dass von der Werdertorgasse kommende Fahrgäste ausschließlich den Nebenzugang in die Station (direkt zum U4-Bahnsteig) benutzen. Bei der Planung wurde scheinbar von der Annahme ausgegangen, dass Personen, die zur Haltestelle der Straßenbahn unterwegs sind, die sie womöglich schon in die Station einfahren sehen, den Umweg über den vor den Häusern Franz-Josefs-Kai Nr. 51 und 53 befindlichen Gehsteig in Kauf nehmen, bei dessen Benützung sie die gesamte ggf. in der Haltestelle befindliche Straßenbahngarnitur umrunden müssen.

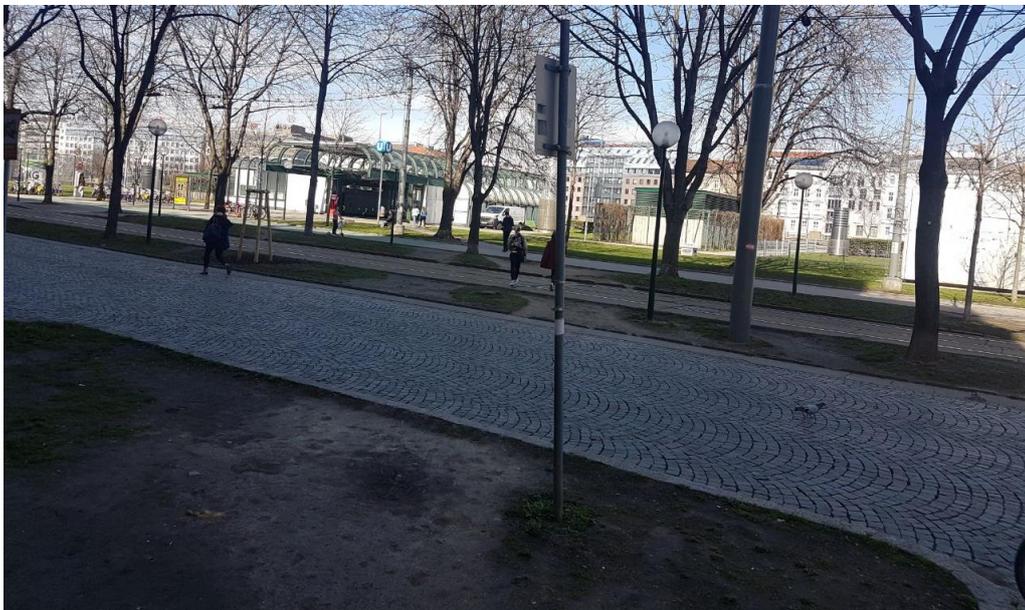
Die schwerwiegendsten Zerstörungen sind jedoch südlich des Neben-Aufnahmegebäudes in Richtung Heinrichsgasse vorzufinden (s. Abbildung 12). Hier ist die Fußgängerfrequenz so hoch, dass die Wurzeln des Baumbestandes offenliegen. Wie in Abbildung 13 zu sehen ist, gibt es im letzten Abschnitt zwar einen Asphaltweg, der die Bedürfnisse der Fußgänger berücksichtigt. Jedoch ist auch in dessen Bereich eine starke Abnutzung der benachbarten Rasenflächen festzustellen, da der schmale Weg nicht ausreichend Passanten aufnehmen kann.

Abbildung 12: Fußwege zum südöstlichen Aufnahmegebäude der U-Bahn-Station Schottenring

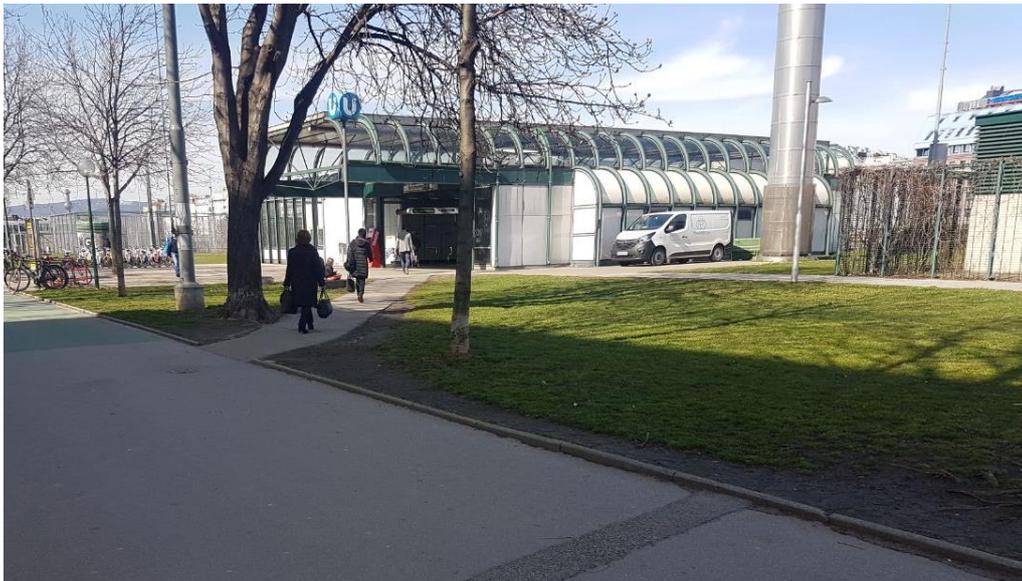
Abbildung 13: „Erweiterung“ der bestehenden Wege zum südöstlichen Aufnahmegebäude der Station Schottenring

Personen, die sich aus der Heinrichsgasse der Station nähern, müssten den Annahmen der Planer zufolge in direkter Verlängerung der Heinrichsgasse die Gleisanlagen überqueren, bevor sie von der in Abbildung 13 gezeigten vorgesehenen Abkürzung profitieren könnten. Da zum Aufnahmezeitpunkt Teile des Baumbestands fehlten, sind die von den Fahrgästen in diesem Bereich verursachten Zerstörungen ebenfalls teilweise im Luftbild des offiziellen Stadtplans der Stadt Wien sichtbar [9].
